**Ensaye de tipo sísmico de un muro  
estructural construido con piezas  
multiperforadas de concreto utilizando un  
mortero enriquecido con resina**

IISGCONV-006-2025

Elaborado para Industrial Bloquera Mexicana

Instituto de Ingeniería de la UNAM

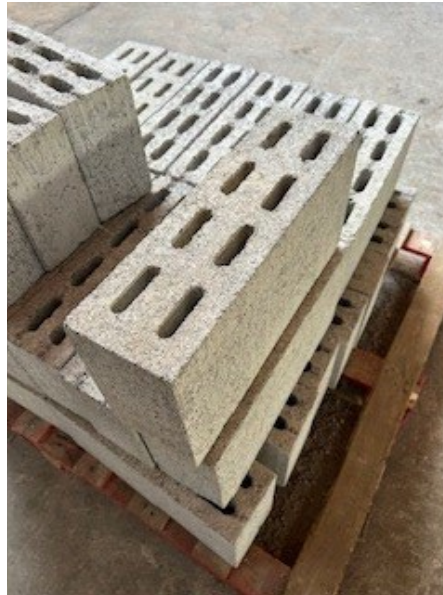
Figura 3 Pieza BH8S 12×20×40 cm, multiperforada 76% de área neta.

Se utilizaron piezas de concreto denominadas BH8S con un área neta de 76%, que, de acuerdo a la Norma de mampostería de la CDMX, se clasifica como maciza (Fig. 3). En el Anexo B se incluye la ficha técnica de la pieza producida por el fabricante.

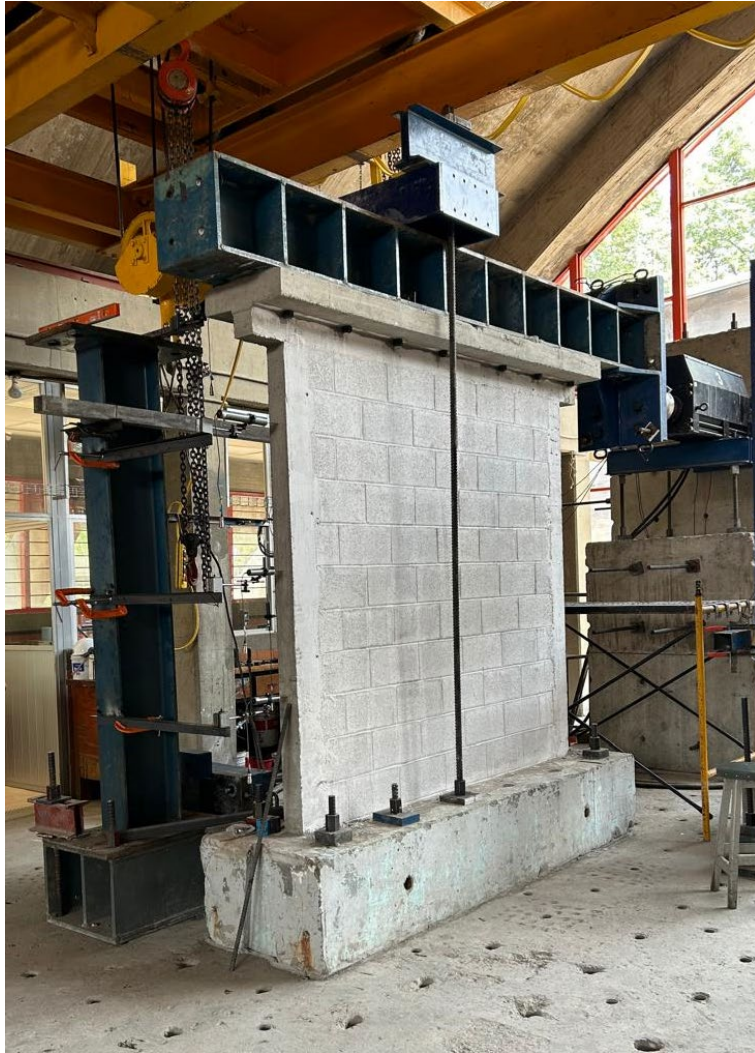
Figura 8 Aspecto de un muro durante el montaje (vista de Oeste a Este)

En la Figura 8 se muestra el muro BH8R-1 durante el montaje. Se aprecia, en orden distal a proximal respecto al muro fuerte, una columna de acero que sirvió de soporte para los aparatos de medición de desplazamiento (CDPs) y el muro sobre la viga de cimentación sujeta al piso fuerte por anclas de acero postensadas. Se colocó una columna similar del otro lado del muro, pero no se

observa en la fotografía. En la parte superior del muro, se aprecia una viga de acero sujeta a todo lo largo del muro y encima de ella la viga transversal utilizada para suspender el peso muerto. Dicha viga transversal está detenida por una sola barra de acero anclada, en la parte inferior, en el piso fuerte del laboratorio; en la parte superior, la barra pasa a través de una viga hecha a base de dos canales espalda con espalda (yugo) hasta rematarse con una tuerca que se asienta sobre una placa que descansa sobre el yugo (Fig. 7). En el extremo proximal de la viga de acero, se aprecia una placa de acero, a la que llega el actuador, que está montado sobre el muro fuerte del laboratorio. La placa está sujeta a la viga sobre el muro, mediante un par de ménsulas (no se aprecian bien en la fotografía, pero se aprecian en la Fig.7). Las ménsulas y la placa forman un cabezal donde se sujeta al actuador. Abajo del actuador se aprecian dos bloques postensados de concreto que se utilizaron para reforzar al muro fuerte (hecho también de bloques postensados de concreto reforzado).

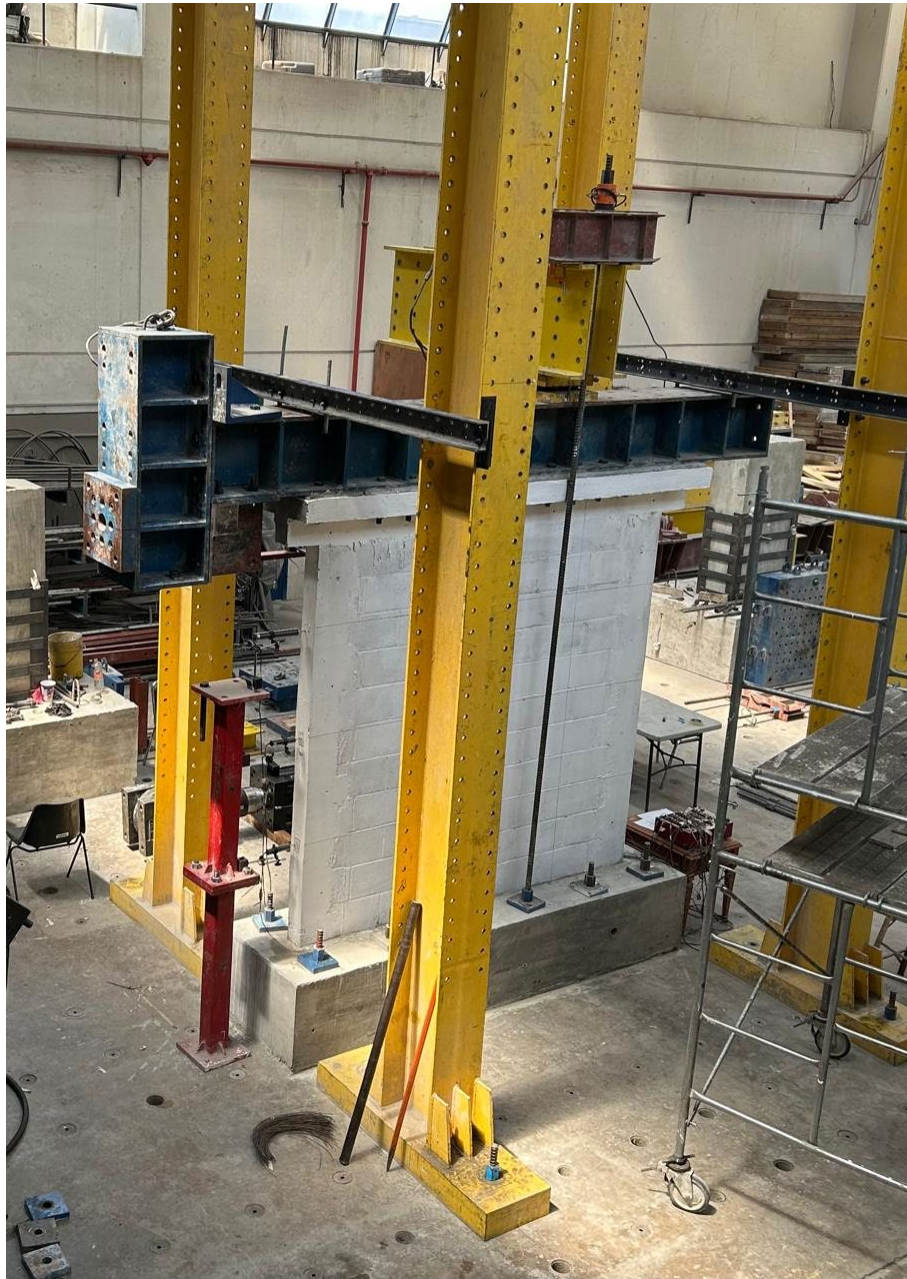
Figura 9 Aspecto del muro MH8R4 en el CENAPRED

En la Fig. 9 se aprecia el muro MH8R4 durante el montaje en el CENAPRED. Se observan los mismos elementos básicos: viga de cimentación, viga para distribuir la carga sobre el muro, viga transversal para suspender el peso muerto y el cabezal. Además, se aprecian dos canales dispuesto en el sentido transversal que se utilizaron para restringir el desplazamiento fuera del plano del muro. Las canales se sujetaron a columnas verticales de acero, como se parecía en la figura.

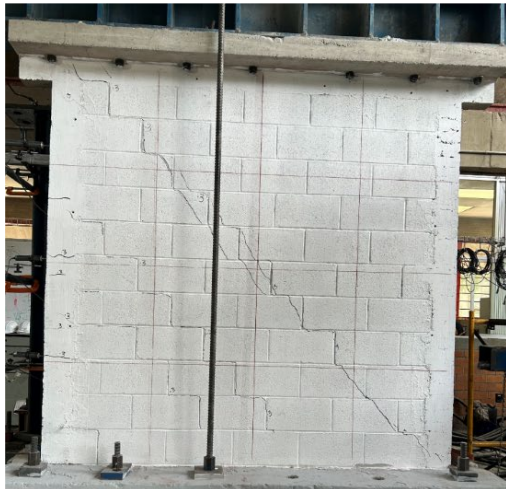
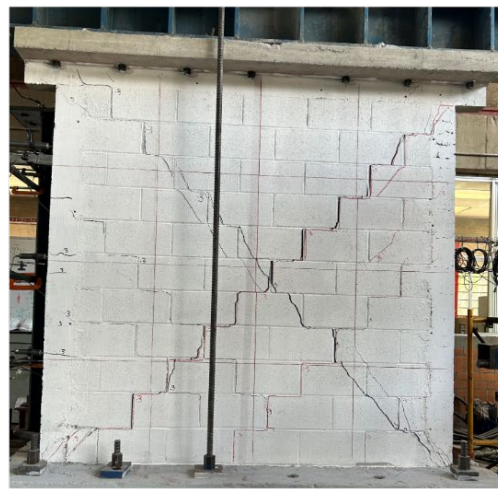
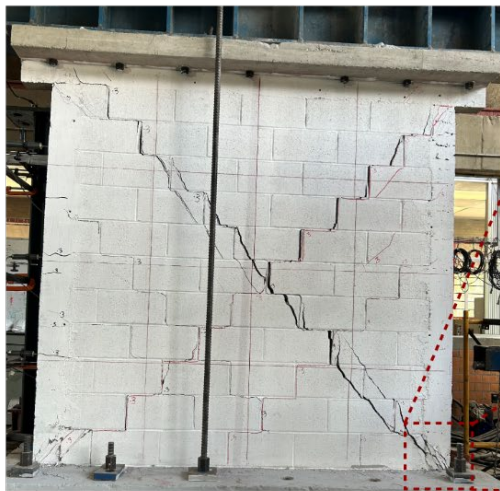
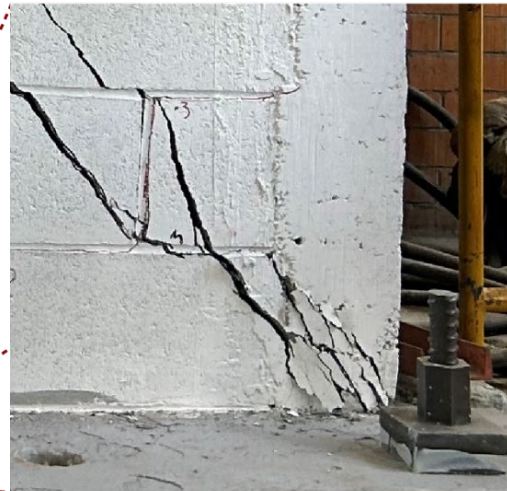
MH8R1

a)  $R_{ag} = 25752 \text{ kg}$   
 $\theta_{ag} = 0.192\%$

b)  $R_{max} = 31742 \text{ kg}$   
 $\theta_{max} = 0.506\%$

c)  $R_u = 27287 \text{ kg}$   
 $\theta_u = 0.592\%$

Figura 20 Patrones de agrietamiento del muro MH8R-1 sin refuerzo horizontal; a) al agrietamiento, b) a la resistencia, c) condición final, d) detalle de castillo.

Se muestran a continuación fotografías de los muros durante los ensayos (Figs. 20, 21, 22 y 23). En cada caso se presenta el estado del muro al primer agrietamiento diagonal o agrietamiento por tensión diagonal. Una segunda fotografía corresponde al agrietamiento del muro registrado al momento en que se alcanzó la resistencia máxima. Se presenta, adicionalmente el estado del muro al suspender el ensaye y algunos acercamientos, típicamente en la base de los castillos y de otras regiones.

En los dos primeros casos, las fotografías se obtuvieron cuando la carga en el muro era máxima en el ciclo de carga correspondiente, que permite observar el ancho de grieta máximo en dicho ciclo. Al quitar la carga lateral, el agrietamiento se redujo sustancialmente.

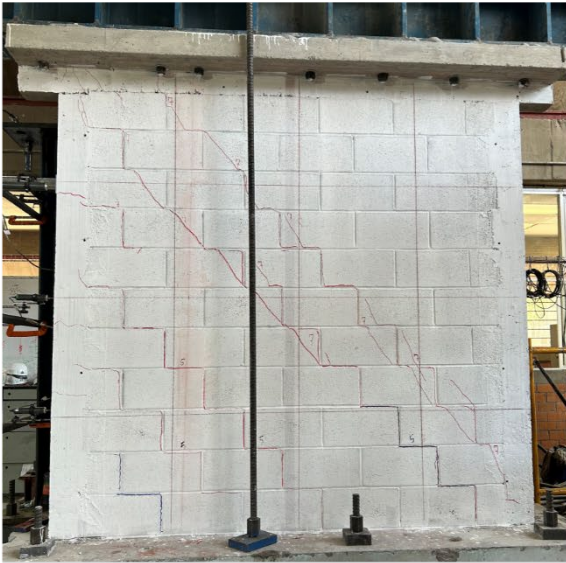
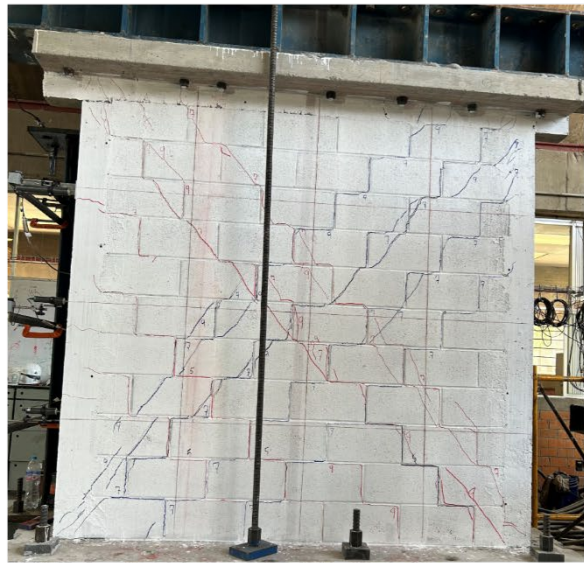
a)  $R_{ag} = 23007 \text{ kg}$   
 $\theta_{ag} = 0.133\%$

b)  $R_{max} = 39648 \text{ kg}$   
 $\theta_{max} = 0.507\%$

c)  $R_u = 31718 \text{ kg}$     **X** rotura de alambre  
 $\theta_u = 0.677\%$

Figura 21 Patrones de agrietamiento del muro MH8R-2 Con refuerzo,  $p_h f_{yh} = 3.86 \text{ kg/cm}^2$  refuerzo horizontal. a) al agrietamiento, b) a la resistencia, c) condición final se indica la localización de la rotura interna del refuerzo con **X**, d) detalles.

En la Fig.21.a, se muestra el primer agrietamiento mientras se aplicaba la carga en el sentido positivo (jalando). Pueden observarse dos líneas principales de grietas paralelas a lo largo de la

diagonal. Otras grietas menores, que se observan en el cuadrante inferior izquierdo, se desarrollaron anteriormente, pero no produjeron un cambio de pendiente significativo en la curva carga-deformación. Las grietas se propagaron principalmente por las juntas, como en el muro MH8R-1. El ciclo 8 de repetición no mostró degradación de resistencia.

En la Fig.21.b, se observa el agrietamiento a la resistencia del espécimen. El ancho del agrietamiento, aunque se percibió ya de consideración, estaba aún bajo control y no había penetrado los castillos. Se observa un agrietamiento un poco más profuso que en el caso MH8R-1.

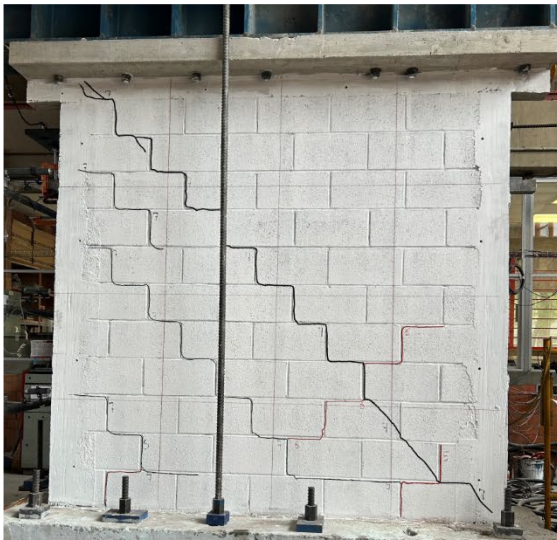
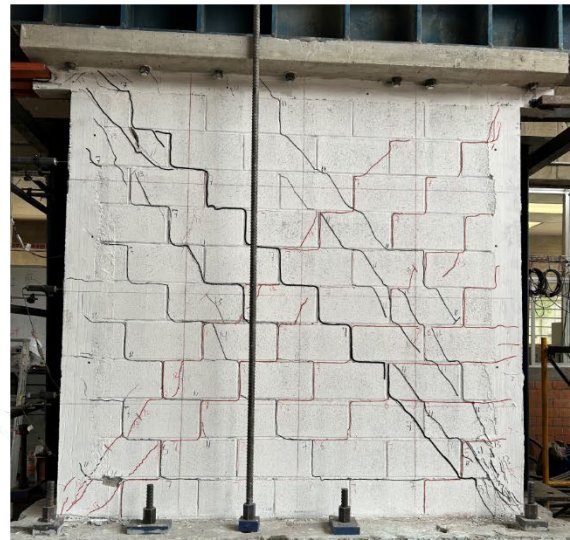
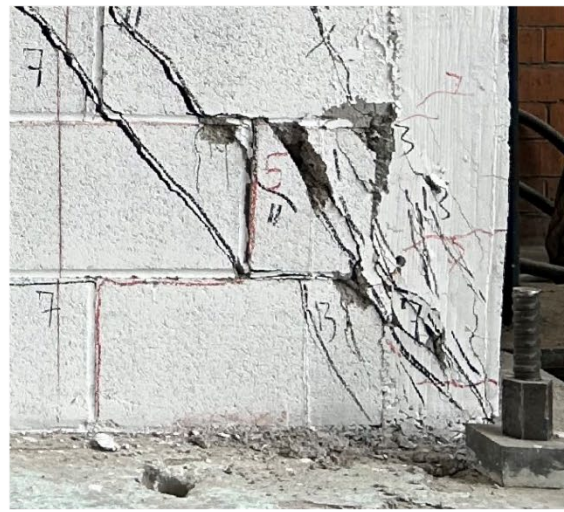
a)  $R_{ag} = 30626 \text{ kg}$   
 $\theta_{ag} = 0.207\%$

b)  $R_{max} = 44810 \text{ kg}$   
 $\theta_{max} = 0.697\%$

c)  $R_u = 35848 \text{ kg}$   
 $\theta_u = 1.163\%$

Figura 22 Patrones de agrietamiento del muro MH8R-3 con refuerzo,  $p_h f_{yh} = 7.72 \text{ kg/cm}^2$ . a) al agrietamiento, b) a la resistencia, c) condición final, se indica la localización de la rotura interna del refuerzo con X rotura de alambre, d) detalle de castillo.

En la Fig. 22.a Se muestra el estado de muro MH8R-3 al agrietamiento. Se observa que las grietas se propagaron principalmente por las juntas.

En la Fig. 22.b se muestra el patrón de agrietamiento a la resistencia máxima. Se observan anchos de grieta un poco menores a los observados en el muro MH8R-1 y hay un mayor número de grietas y más distribuidas en la cara del muro.

En la Fig. 22.c se muestra el patrón de agrietamiento al finalizar el ensaye. Debido a que los últimos ciclos solo se hicieron en el sentido positivo se observa que los agrietamientos, que en la figura aparecen de izquierda a derecha, tuvieron anchos muy grandes y un daño concentrado en el extremo inferior del castillo sur (proximal) (Fig.22.d). El ancho de grieta alcanzó los 14 mm como se muestra en la Fig.24.b. Fue evidente una flexión importante de los castillos consistente con el ancho de las grietas.

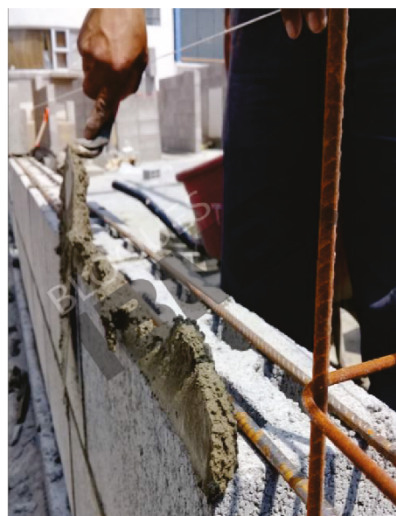
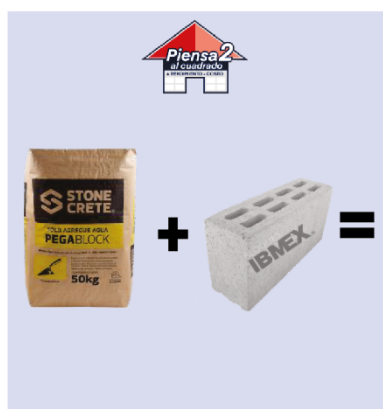
#### Especificaciones técnicas con nuestra solución Piensa<sup>2</sup>

| Piezas por m <sup>2</sup> | 12 pzas/m <sup>2</sup> |
| Resistencia de diseño a compresión (f <sub>m</sub> ) NMX-C-464-ONNCE | 120 kg/cm <sup>2</sup> |
